## Merkblatt zu Thermografieaufnahmen im Gebäudebereich

### „IR-Thermografie-Fibel<sup>TS</sup>“

von Dipl.-Ing. M. Bumann

- Version 090331 -

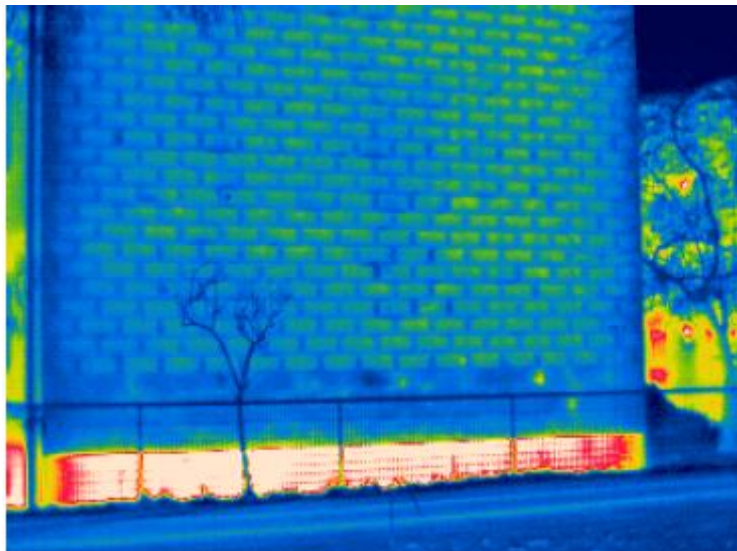
### Hinterlüftete Fassade:

Mögliche Interpretation des Bildes: Es zeichnen sich zwar die Mauerziegel thermisch ab, die thermische Qualität der Mauer ist aber gut. Falsch!! Richtig ist: Es handelt sich um eine hinterlüftete Fassade (Faserzementschindel) – eine genaue Aussage über die thermische Qualität ist nur in Kombination mit einer thermografischen Innenaufnahme möglich (an Hand der Oberflächentemperaturen innen).
